## PARADA 1— SAN MEDEL TENÍA ACUEDUCTO

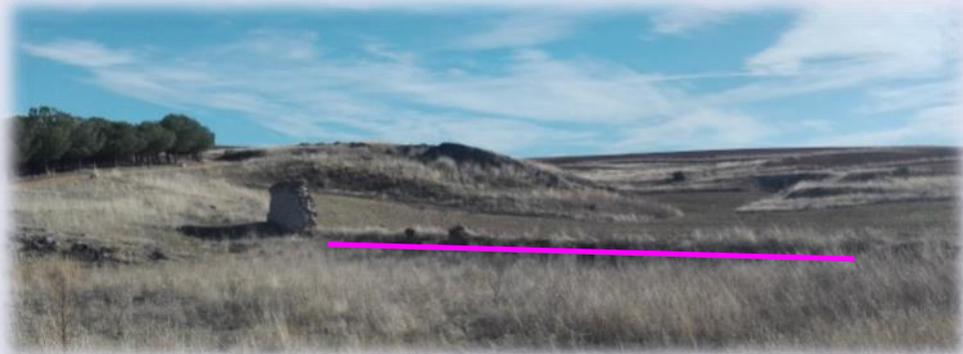
*Un pequeño paredón, es el único resto del acueducto en pie. La línea marca el resalte en el terreno que indica la dirección del acueducto.*

Corresponde a una construcción de mampostería y, en su interior, se encontró un tubo de cerámica de unos 10 centímetros de diámetro por el que se conduciría el agua en su recorrido. Este elemento apareció roto probablemente por las labores de explotación de la arenara (parada 2). También aparecen a lo largo de su trazado, arquetas para acceder a su interior, en roca granítica, que muy probablemente son posteriores a su construcción, pues las originales se supone que estaban hechas en losas de roca caliza. Una de éstas originales se conserva cerca de la carretera de Zamarramala, referenciada por un árbol que nació allí por la humedad.
