PARADA 2— “Los Castros”: una mina camuflada en el paisaje

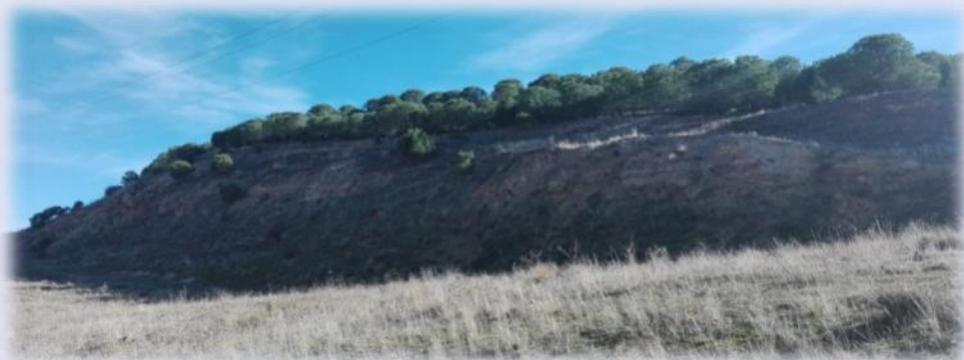
Antiguo frente de la arenera de los castros, ahora rehabilitada y naturalizada, apenas se nota el paso de la actividad.

Su restauración fue resultado de un proyecto en el año 1998. La explotación minera produce una serie de impactos ambientales sobre el relieve y el paisaje, y otros ecológicos, tales como la alteración de la red de drenaje, eliminación de la cubierta edáfica original, sobre la vegetación y los usos del suelo, sobre las aguas subterráneas, desencadena procesos gravitacionales y erosión hídrica (regueros y acarcavamientos, sedimentación vertiente abajo, turbidez en los cursos fluviales). Por ello, la restauración ecológica y paisajística de las explotaciones mineras es obligatoria desde 1982. La restauración con criterios geomorfológicos supone adaptar el diseño de las rehabilitaciones a la evolución de los sistemas naturales, para garantizar el

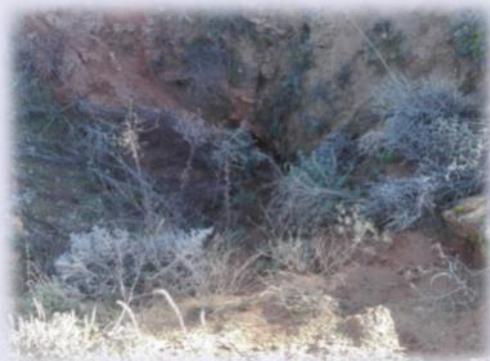
Se aprecia junto a la parada un pequeño socavón que se ha respetado en la restauración y dónde se ve un antigua acceso a trabajos de extracción de interior

Justo en la posición del código de esta parada, encontrarás un agujero en el terreno de cierta profundidad que, aunque fue interpretado en un inicio como los restos de un posible aljibe del acueducto anteriormente mencionado, se trata de una antigua galería de explotación de la mina cerámica. Si continúas la vereda hasta el árbol, podrás observar también en la zona, muretes nivelados que podrían delimitar balsas de arenas de la explotación.
